**TRIBUNALE DI SALERNO - SEZIONE FALLIMENTARE**

**FALLIMENTO ex IDAFF-ICG-EBI n.47/92**

**attuare una ricognizione del sito ed identificare la composizione del materiale rinvenuto e proporre le soluzioni più idonee."**

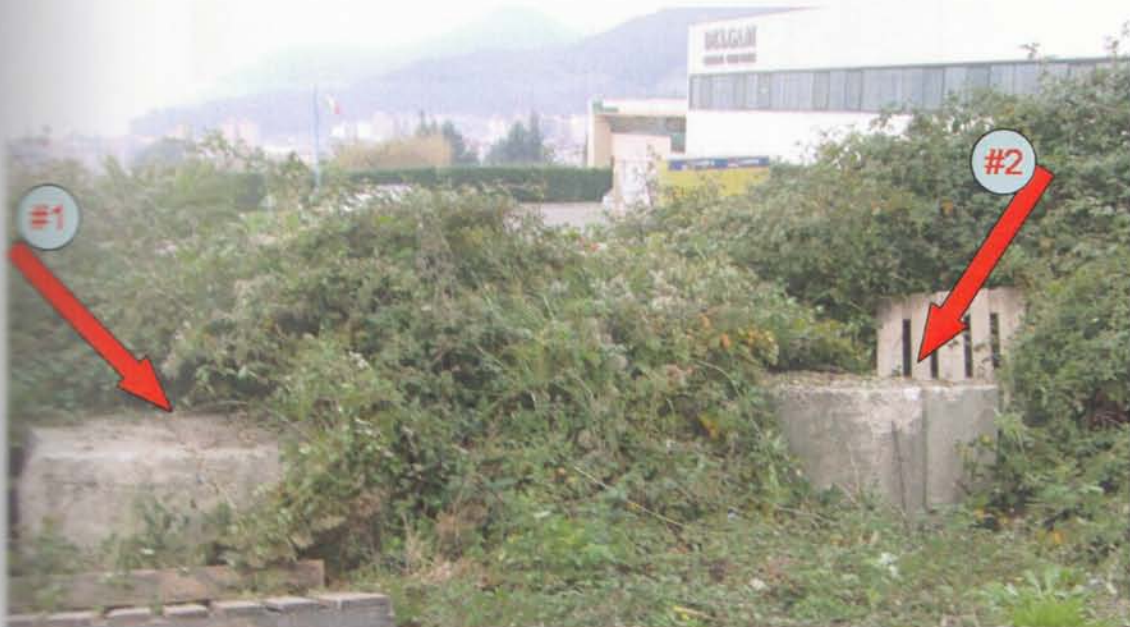
I primi blocchi – quelli di cui si era già data notizia nella precedente relazione depositata in atti nel Maggio 2006 - sono stati rinvenuti al bordo della strada interna all'interno del Lotto Q ( ex 15) capannoni n.24 (come documentato nella Foto 1 dove sono visibili n.2 blocchi immersi in un fitto

Non si è indagato sulla possibilità che nel dislivello stradale o sotto il piano viabile ne siano contenuti altri anche se non è improbabile che quelli visibili facessero parte di un altro muro di contenimento, visto il dislivello tra la strada e la proprietà sottostante.

Foto 1 - Blocchi di cemento rinvenuti ai bordi strada interna

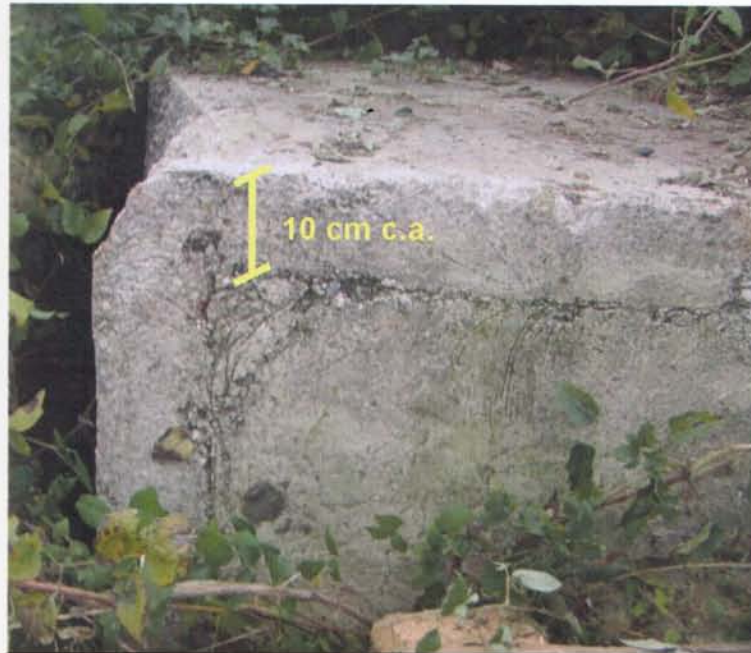
Da una prima analisi visiva i blocchi di cemento sembrano essere stati costruiti in modo da poter essere riempiti con altro materiale e chiusi con un "tappo" come documentato nella foto che segue. La scatola di cemento di circa 10 cm di spessore presenta da un lato il tappo e dal lato opposto il gancio per la movimentazione.

Foto 2 - Particolare del blocco n.1 della foto 1

Per accertare l'eventuale contenuto interno, si è proceduto alla perforazione di uno dei blocchi facilmente accessibili, quello contrassegnato con il n.1 nella foto 1 e fotografato nel particolare della Foto 2.

Il lavoro di perforazione e campionamento è stato effettuato dalla ditta Mormile, rispettando le norme di sicurezza previste per queste operazioni: utilizzo di guanti, mascherine antipolvere ed occhiali protettivi. Lo spessore esterno è risultato composto da cemento misto a ciottoli. Al di sotto di tale spessore si è notato un notevole cambio di consistenza del materiale, si è passati, infatti, da un materiale bianco pulverulento, presumibilmente polveri di cemento e pietrisco, ad una pasta umida, della quale è stato prelevato un campione per analisi di laboratorio che sono state affidate al Dipartimento di Ingegneria chimica ed Alimentare dell'Università di Salerno.

A fine prelievo il foro è stato accuratamente richiuso con schiuma di POLIURETANO ESPANSO al fine di ripristinare lo stato dei materiali ed evitare la fuoriuscita di polveri potenzialmente pericolose.

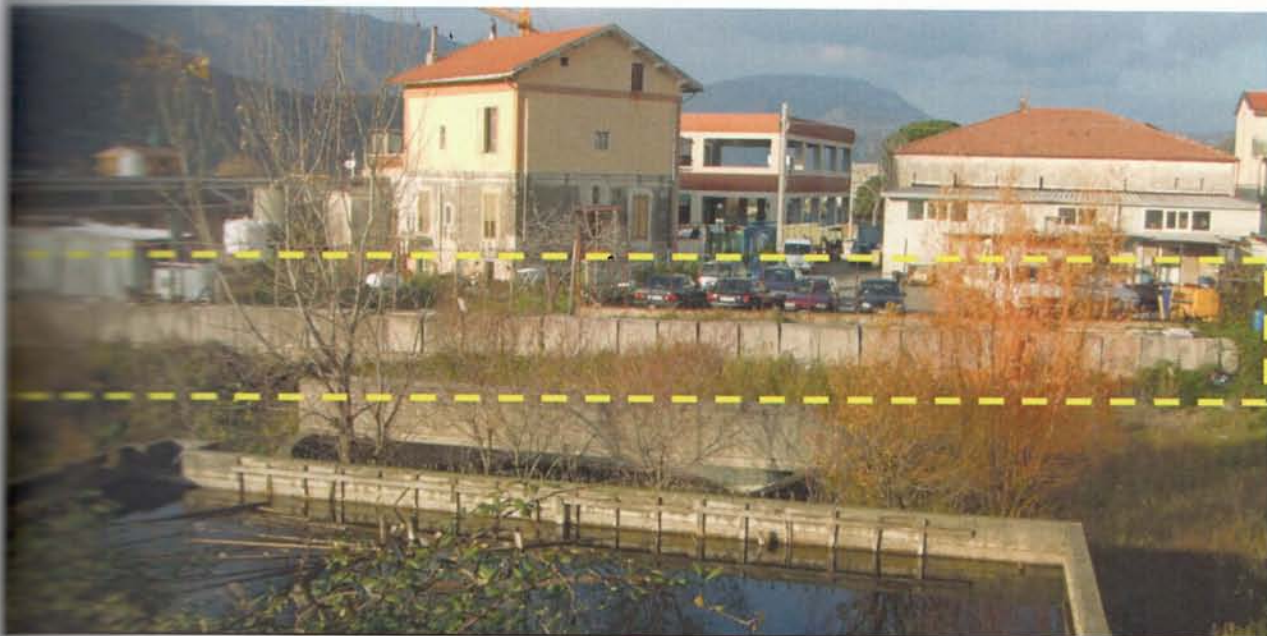
Foto 3 - Muro di contenimento

Il muro è costituito da due file sovrapposte di blocchi ognuna composta da circa 40 blocchi.

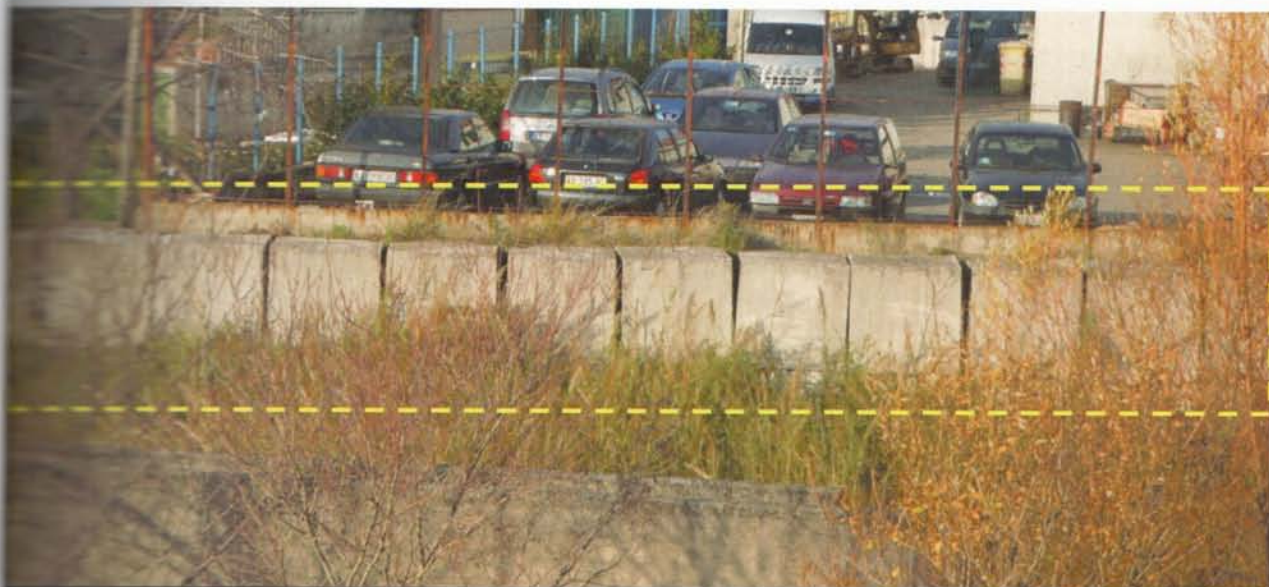
Foto 4 - Particolare del muro di contenimento

Dalla foto 4 che segue è possibile notare, nel particolare evidenziato, anche la fila di blocchi  
nascosta dai cespugli e dalle sterpaglie esistenti.

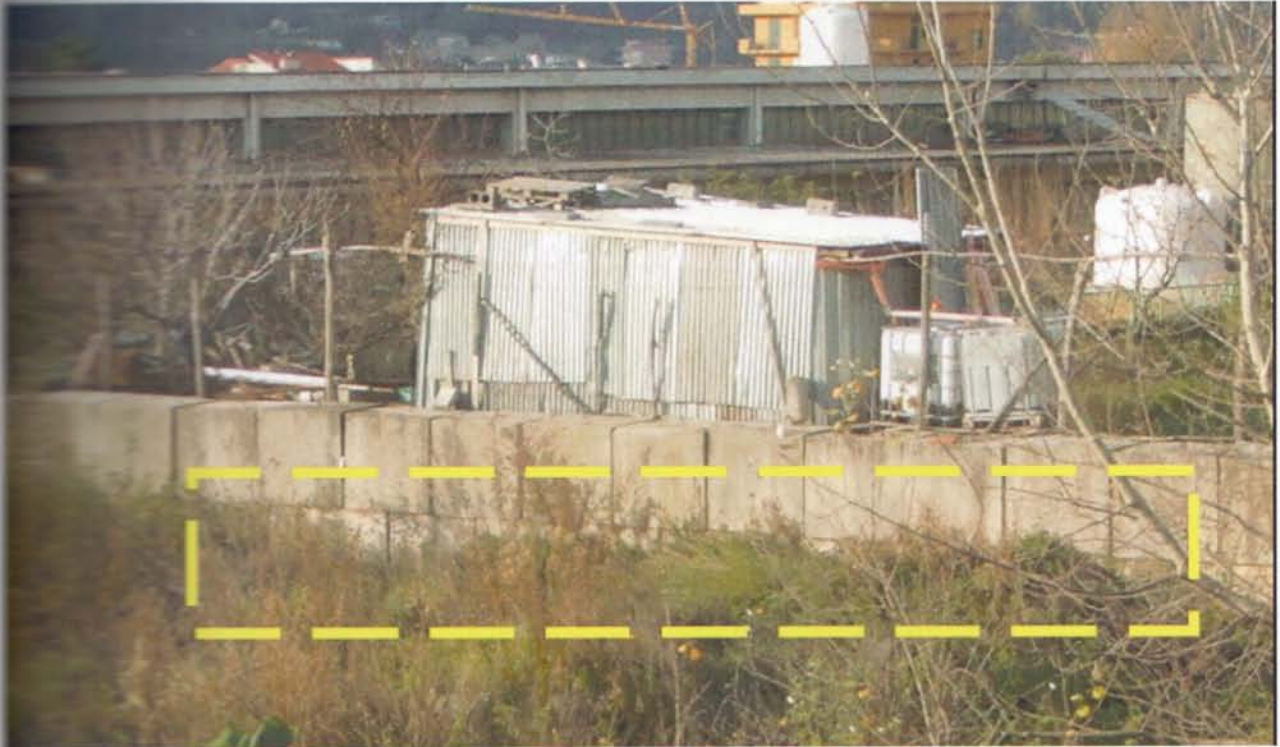
Foto 5 - Particolare ingrandito del muro di contenimento

Figura 5 comunque mostra i blocchi più da vicino e viene così evidenziato il gancio metallico  
in ferro ed usato per la movimentazione dei blocchi.

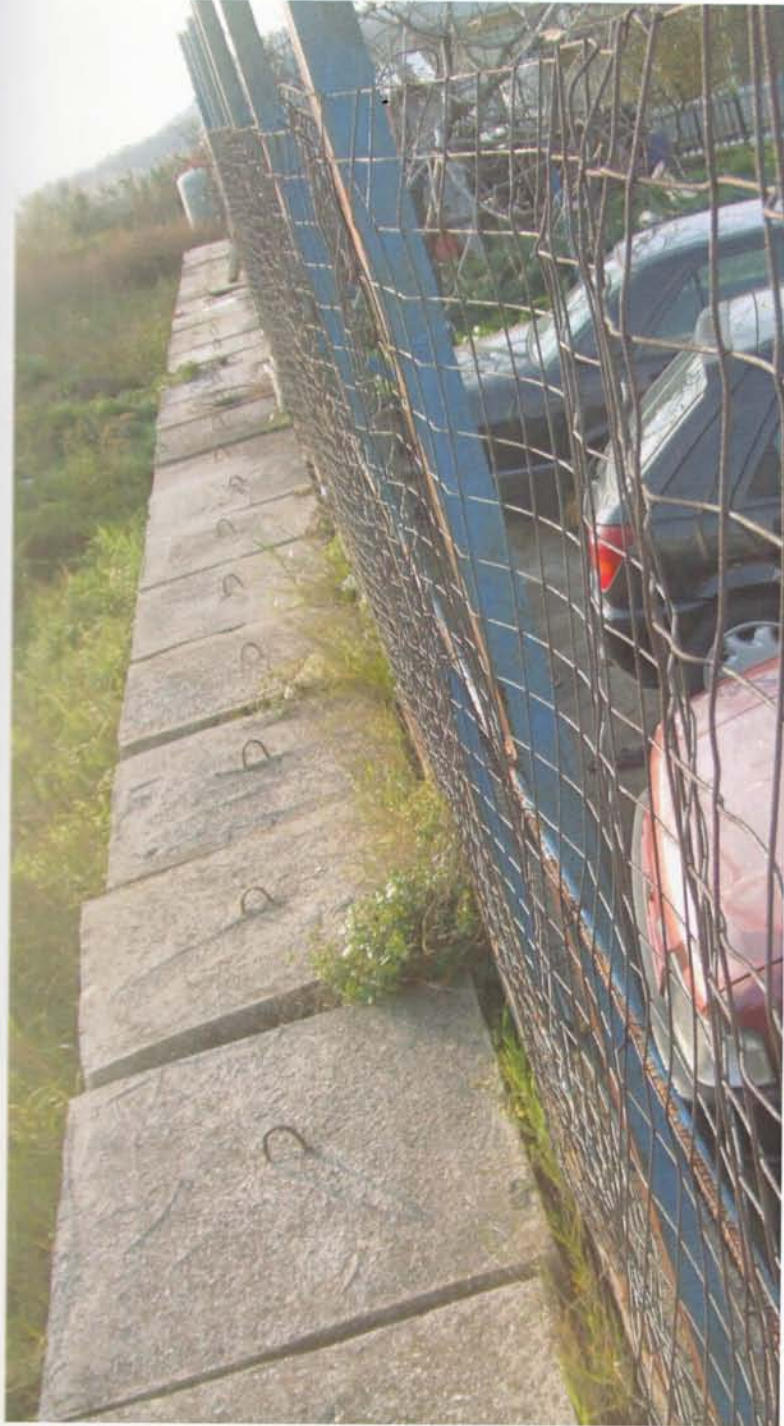
blocchi di cemento del muro di confine non sono facilmente accessibili.

Foto 6 - Dettagli dall'alto del muro di contenimento

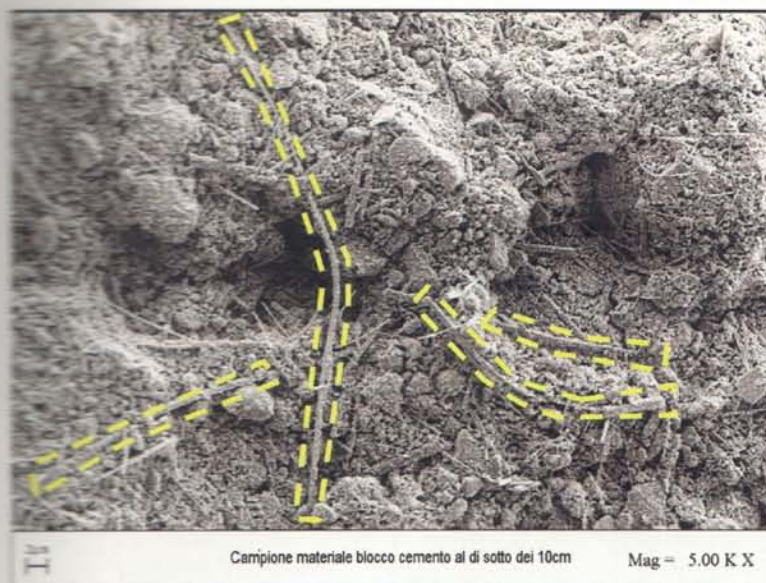
Le immagini SEM significative dei campioni analizzati sono riportate in figura 1 e 2. E' evidente la presenza di materiale in fibre micrometriche (alcune delle quali sono state evidenziate in giallo), e un agglomerato di particelle molto piccole (nanometriche).

*Figura 1: Immagine SEM del campione ex-IDAFF.*

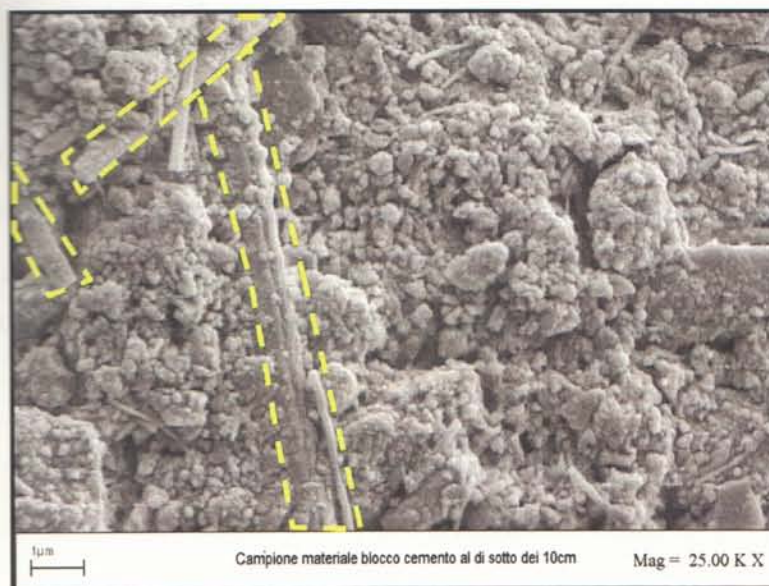
*Figura 2: Particolare ingrandito dell'immagine SEM in figura 1.*

Le immagini SEM del campione da analizzare sono state confrontate con una immagine al SEM di una fibra di tremolite (un tipo di amianto) presente in letteratura (Centro Nazionale di Ricerche "G. Scansetti" per lo Studio degli Amianti e di altri Particolati Nocivi Università del Piemonte Orientale di Torino). Le fibre presenti nel campione in esame sono molto simili a quelle presenti nell'immagine di riferimento.

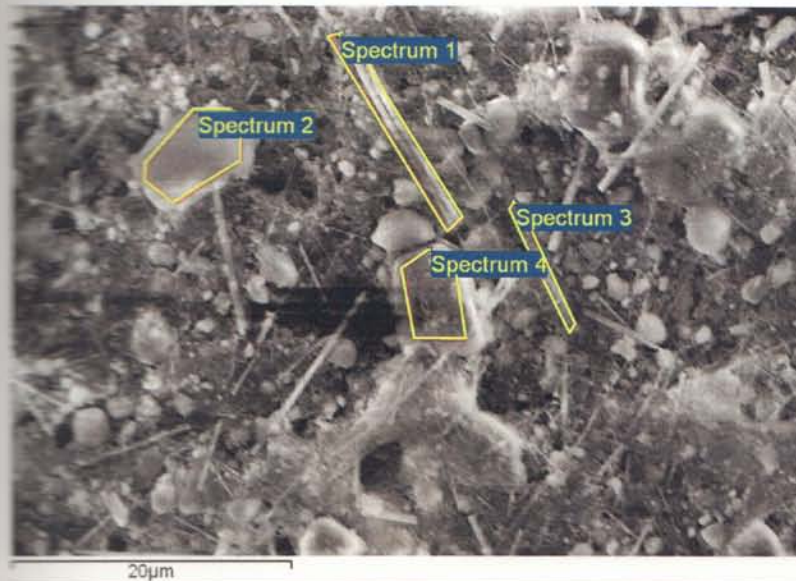
Sono state eseguite indagini ai raggi X nei punti del campione evidenziati in figura 3. Sono state evidenziate sia alcune fibre (spettri 1 e 3) sia materiale del campione di tipo non fibroso (spettri 2 e 4).

*Figura 3: Immagine SEM del campione ex-IDAFF con evidenziate le parti analizzate tramite analisi elementare ai raggi X.*

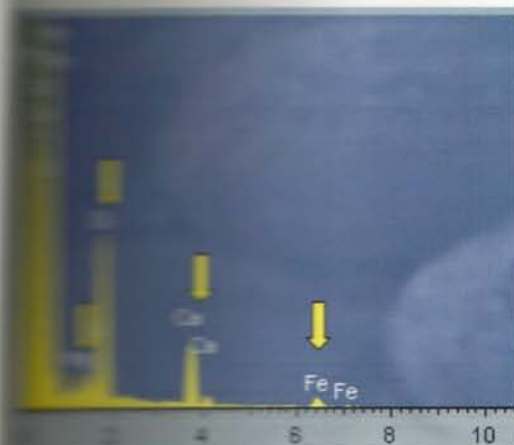
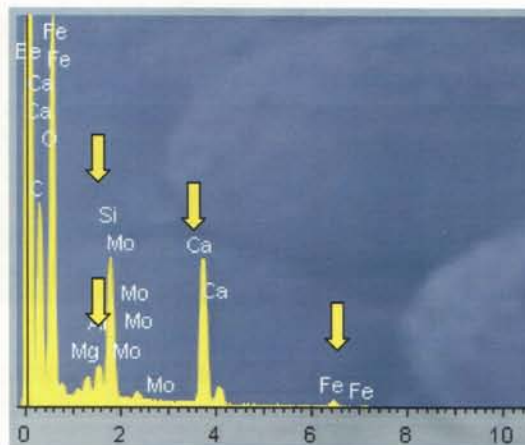
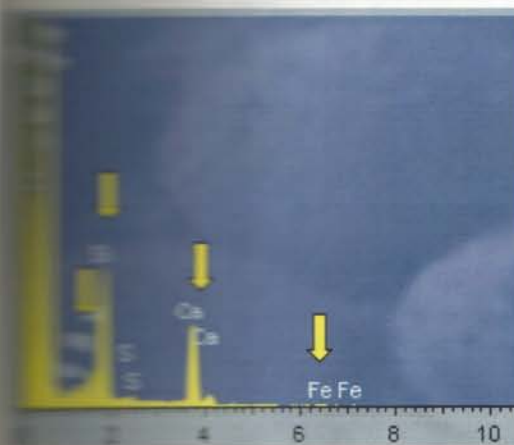
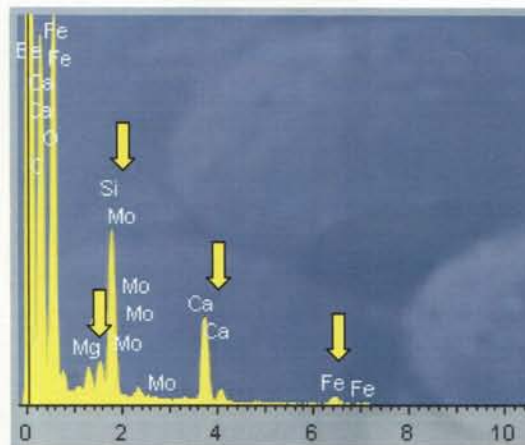
Gli spettri ottenuti dall'analisi elementare ai raggi X mostrati in figura 5 (riferiti alle parti evidenziate in figura 3) sono molto simili allo spettro di riferimento relativo alla tremolite riportato in figura 4. Infatti, gli elementi caratteristici delle fibre di tremolite: Mg, Si, Ca e Fe sono presenti, negli spettri del campione analizzato, in proporzioni molto simili a quelle presenti nel campione di riferimento.

**Figura 5: spettri risultanti dalla microanalisi effettuata sulle parti di campione ex-IDAFF evidenziate in Figura .**

Analisi EDX ha evidenziato la presenza degli stessi elementi sia nelle fibre che nel  
materiale incoerente intorno alle stesse, quindi non è stato possibile distinguere la composizione delle  
fibre (spettri 1 e 3) dal resto del materiale (Spettri 2 e 4).

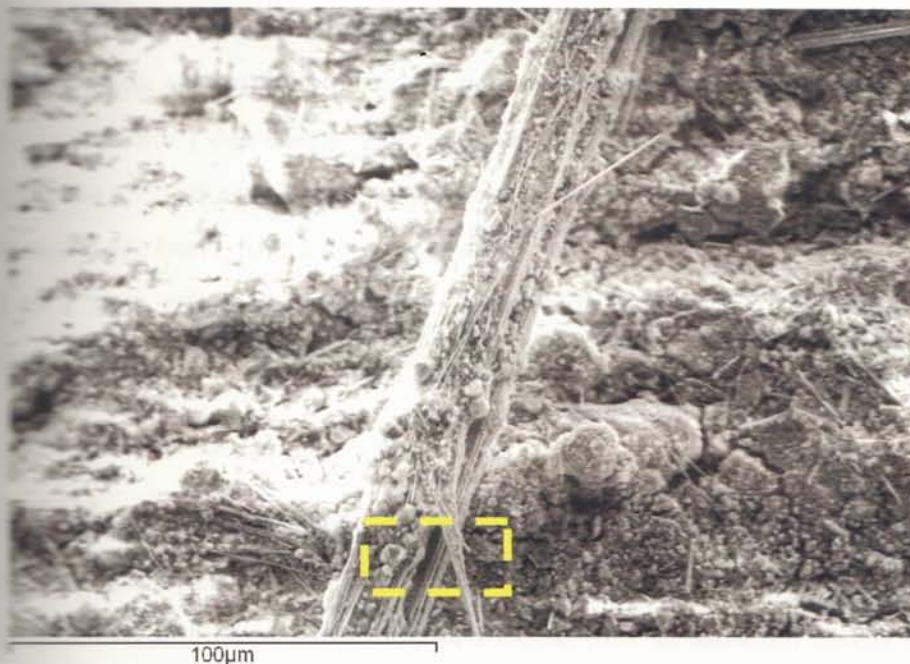
Questo risultato era prevedibile ed è palese nella figura 6 e nell'ingrandimento mostrato in figura 7  
che evidenziano l'elevato grado di mescolamento tra le fibre e la parte incoerente.

**Figura 6: Immagine SEM campione ex-IDAFF del materiale fibroso misto a materiali incoerenti.**

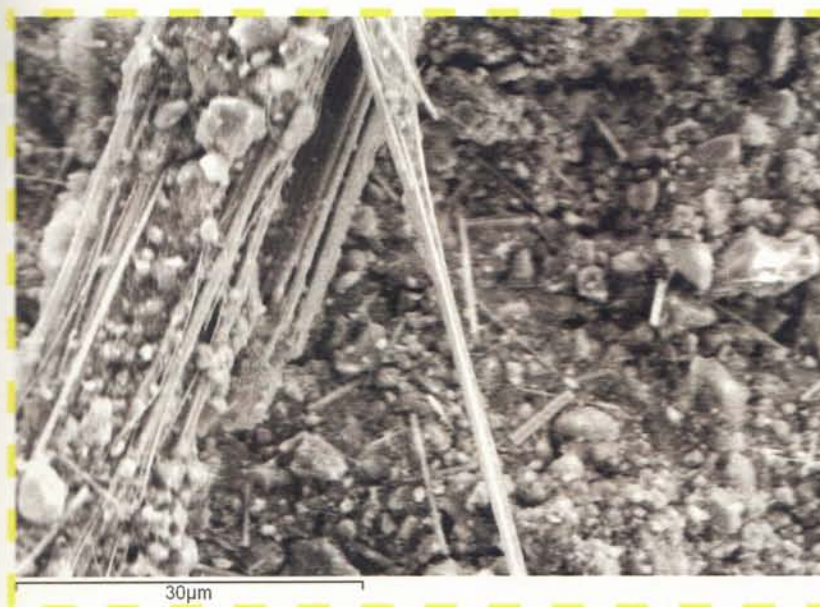
**Figura 7: Ingrandimento del particolare evidenziato in figura 6.**

In conclusione, l'aspetto macroscopico e le indagini in microscopia elettronica sono a favore di un campione di polveri contenenti Alluminio (Al) con presenza di Silicio (Si), Calcio (Ca), Magnesio (Mg) che possono essere identificate come **Argilla**. All'interno dell'argilla sono presenti fibre di silicio con presenza di Fe e Mg che potrebbero essere per forma e composizione fibre di **Amianto**. Comunque questa prima indagine non è risolutiva rispetto alla identificazione dell'Amianto.
