**TRIBUNALE DI SALERNO - SEZIONE FALLIMENTARE**

**FALLIMENTO ex IDAFF-ICG-EBI n.47/92**

**attuare una ricognizione del sito ed identificare la composizione del materiale rinvenuto e proporre le soluzioni più idonee."**

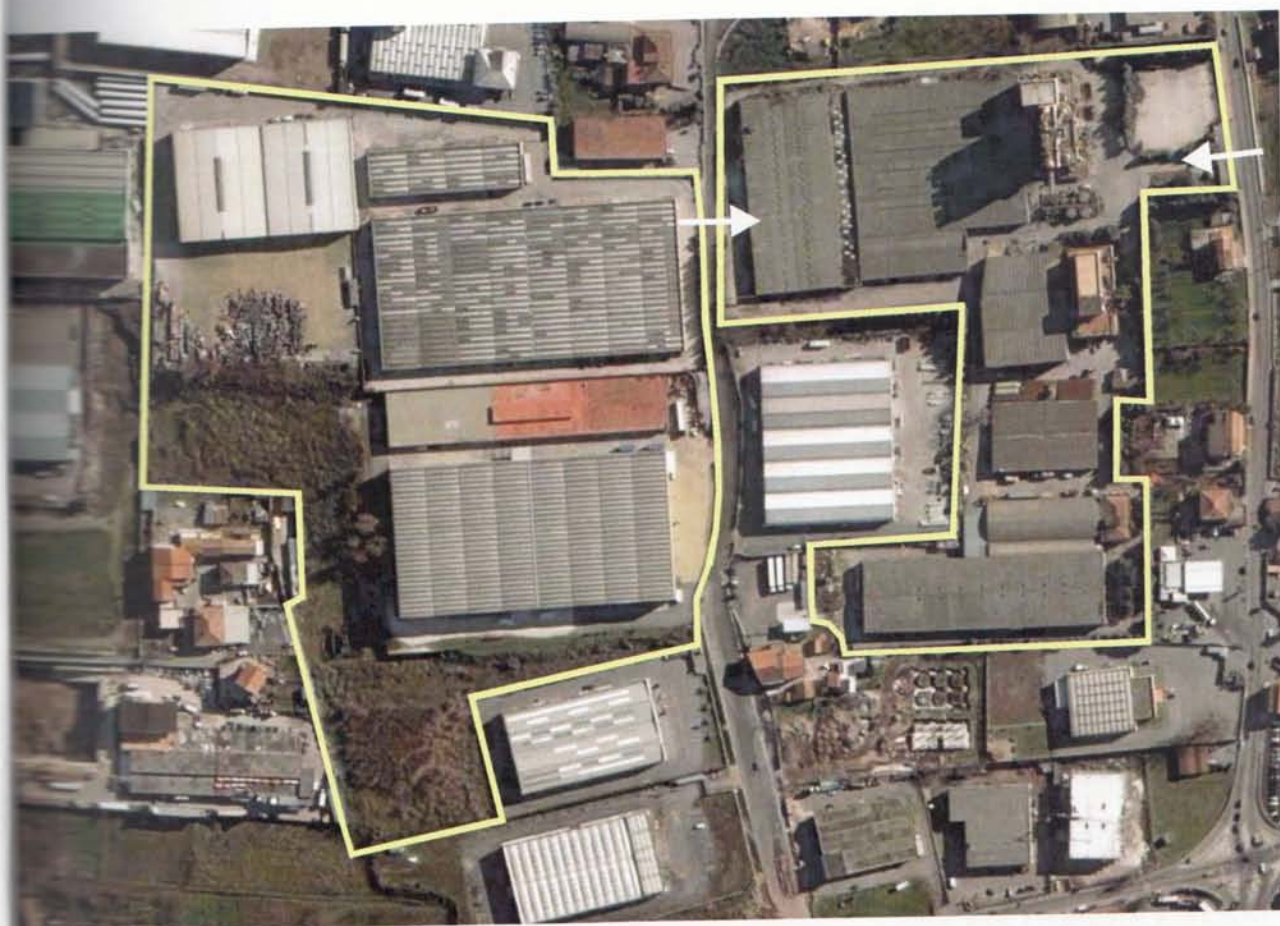
Non sono stati rinvenuti altri cubi di cemento in evidenza sul terreno; ma non è possibile escludere la presenza di altri prodotti simili ,interrati all'interno della proprietà che è, peraltro, molto vasta come evidenziato dalla foto satellitare acclusa alla presente.

*Foto 1: Foto satellitare con evidenziati i confini della proprietà Ex-IDAFF*

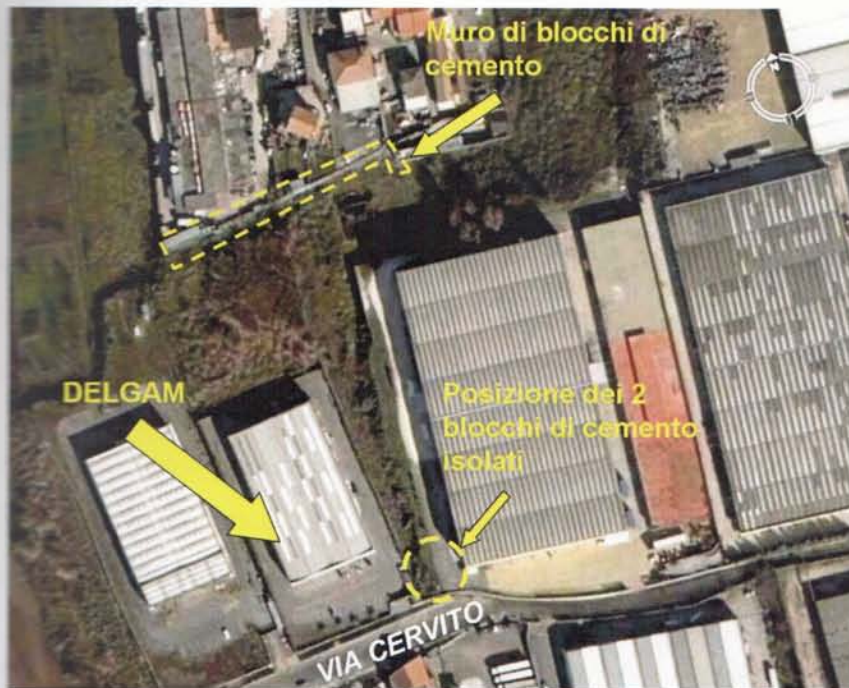
L'insieme delle foto e dell'aerofotogramma ( foto satellitare ) in Figura 1 che segue , consente di individuare con precisione i luoghi dell'Area NORD di rinvenimento dei blocchi di cemento necessari come riferimento lo stabilimento "DELGAM srl" posto alla estrema periferia occidentale dell'area, al di là dell'opificio ex IDAFF..

Figura 1: aerofotogramma (foto satellitare) dei luoghi citati nella relazione.

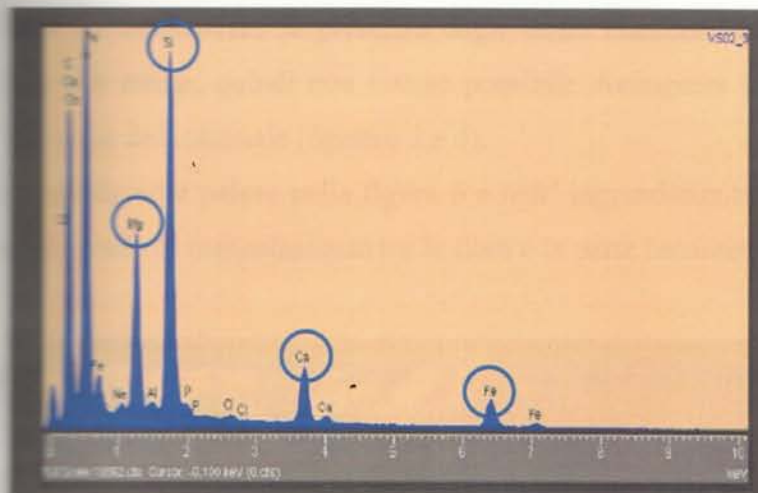
Gli spettri ottenuti dall'analisi elementare ai raggi X mostrati in figura 5 (riferiti alle parti evidenziate in figura 3) sono molto simili allo spettro di riferimento relativo alla tremolite riportato in figura 4. Infatti, gli elementi caratteristici delle fibre di tremolite: Mg, Si, Ca e Fe sono presenti, negli spettri del campione analizzato, in proporzioni molto simili a quelle presenti nel campione di riferimento.

**Figura 4: Spettro di riferimento in letteratura**  
(Centro Interdipartimentale "G.Scansetti", Univ. Torino)
